# AFRENSNING

**MV GROUP<sup>®</sup>**  
Murværk med stolthed

## AFRENSNING AF MØRTELSLØR

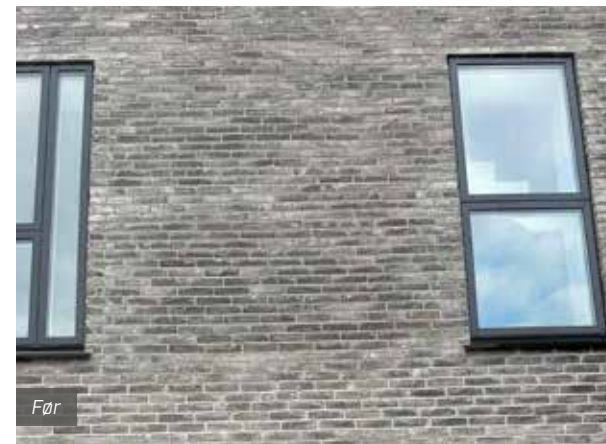
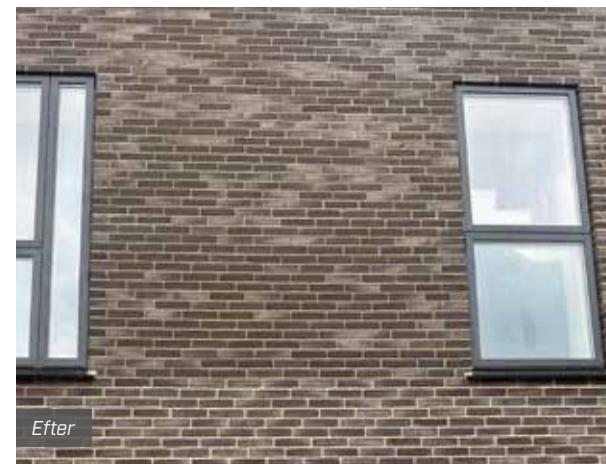
*På billederne ses mørtelslør før og efter MV Group® har afrenset murværket.*

I dag foregår afrensning af mørtelslør med rent vand. Visse stentyper er nemmere at rengøre end andre. Især engoberede mursten i lyse farver, kan nemt rengøres med rent vand. På stentyper som ikke er engoberede, efterlades der ofte et tyndt slør på murværket. Her vil det være nødvendigt at afrense med kemi. MV Group® kan være behjælpelige med vejledning omkring afrensning eller vejledning til at vælge det rette produkt.

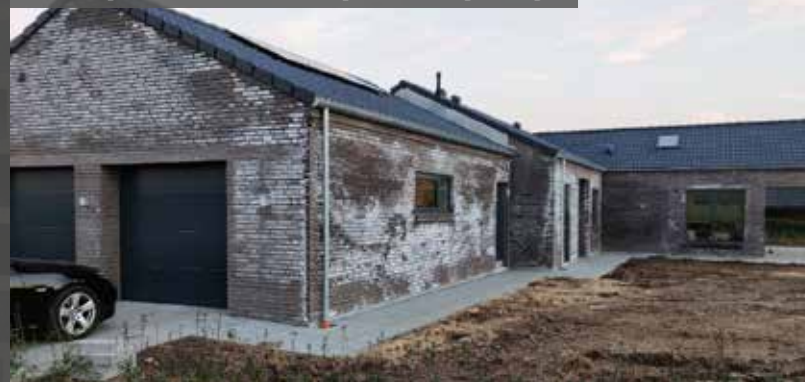
Billede taget d. 29. februar 2019 - Ingen afrensning foretaget

*Se eksempel til højre, hvor der ikke er foretaget nogen afrensning, det er kun vejrligets påvirkninger der har gjort forskellen.*

Letopløselige salte / salpeter er naturligt for murværket og vil normalt forsvinde med vind og vejr efter noget tid.

Saltene er ofte årstidsbetinget og processen sker når salte vandrer til overfladen på grund af varme og udtørring.

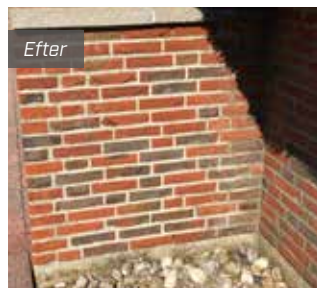
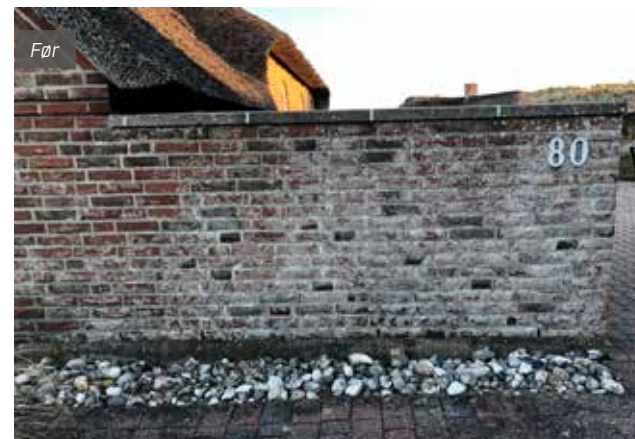
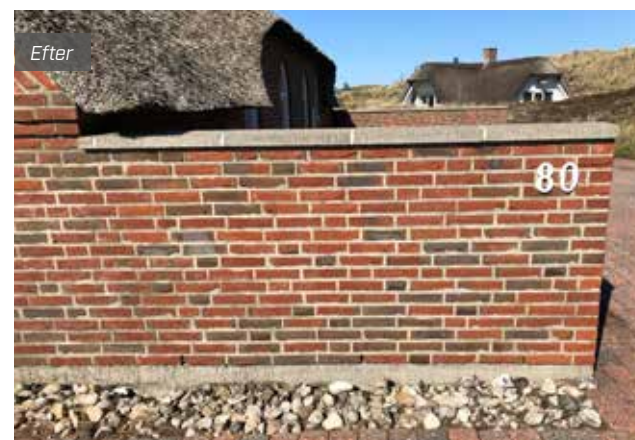
Begroninger på murværk kan være grøn, grå, sort, rød, orange eller brun. Det optræder oftest på calciumholdige overflader, der jævnligt eller vedvarende er våde.

Begroninger trives, når fugt og fødekilder som f.eks. calciumcarbonat eller organisk stof optræder samtidigt på dele af murværk, der ikke er udsat for konstant sollys.

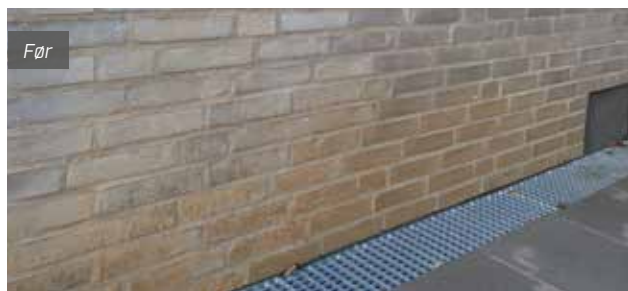
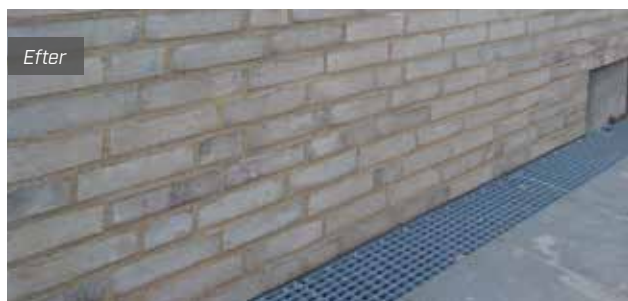
Denne type misfarvninger dannes oftest i forbindelse med byggearbejdet, hvor belægningen rundt om huset sprøjter op på murværket. Misfarvningerne forværres af blæst og regn, hvor det kan plaske op på de nederste skifte.

Hvis sandopsprøjt / arbejdsmuds får lov at sidde for længe, kan dette danne vedblivende misfarvninger på murværket.

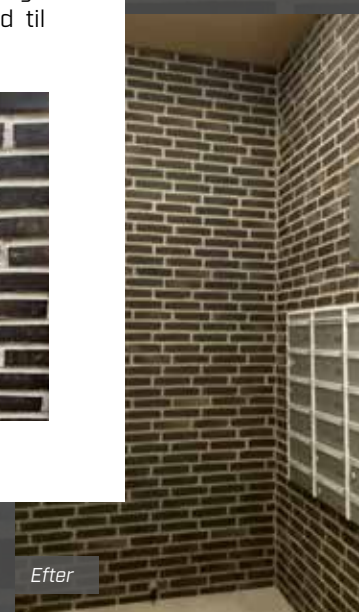
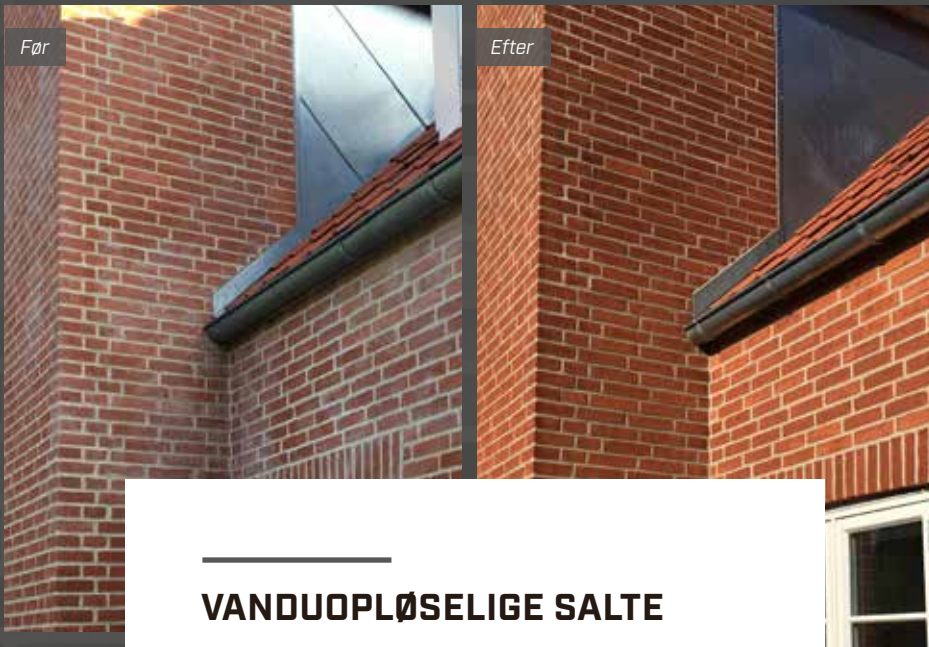
Hos MV Group® tilbyder vi specialiseret afrensning af indvendigt murværk.

Vi anbefaler at afrensningen finder sted, så tidlig som muligt i byggeprocessen.

Er byggeriet færdig og afleveret kan vi dog stadig hjælpe med afrensningen, således at murværket fremstår indbydende og pænt. Efter aflevering er det specielt vigtigt, at få professionel hjælp til udførsel, da der er mange forhold der skal tages i forhold til gulv, loft, inventar m.m.

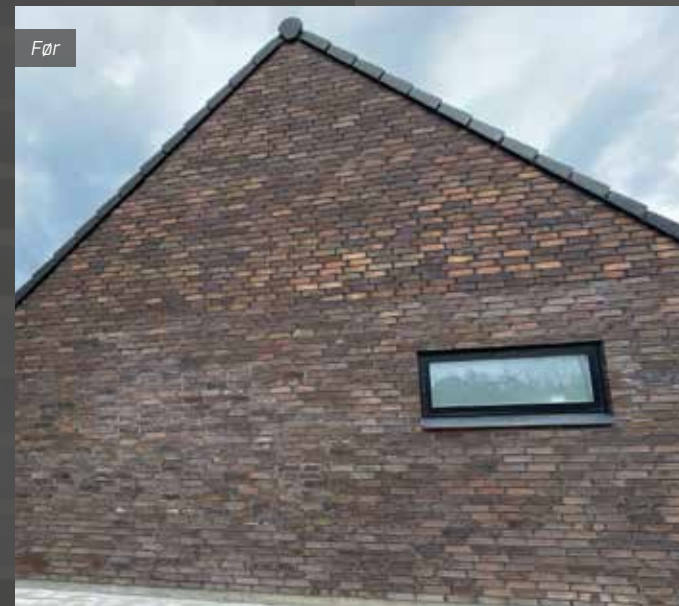
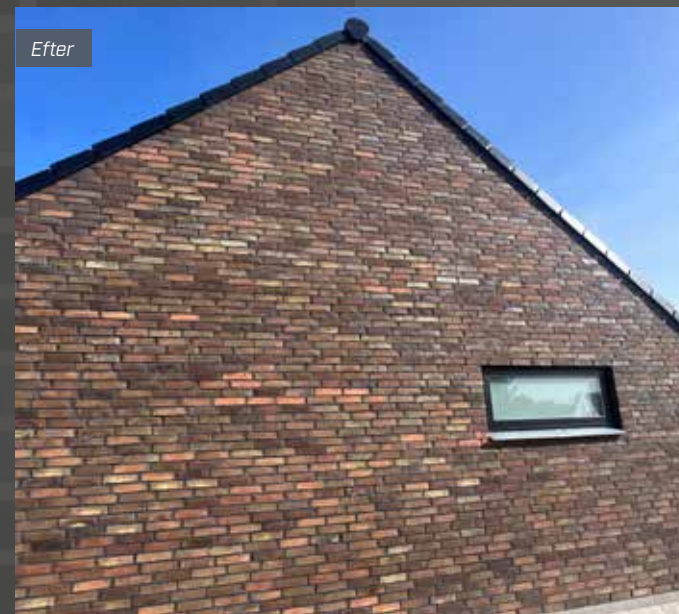
*Her kan du se før- og efterbilleder af murværk, vi har afrenset for vanduopløselige salte.*

Vanduopløselige salte er uens hvide eller grå misfarvninger på overfladen af mursten eller mørtelfuger. Misfarvningerne kan være til stede på hele murværket eller på mindre, uregelmæssigt formede arealer.

Oftest opstår disse misfarvninger på grund af en massiv vandpåvirkning og manglende afdækning i opmurings-/hærdningsperioden. Misfarvningerne kan også opstå ved forkert afrensningsteknik under opmuring, eller ved at hærdet mørtelslør får lov at sidde over en længere periode på murværket. Vanduopløselige salte bliver i de fleste tilfælde forvekslet med mørtelslør.

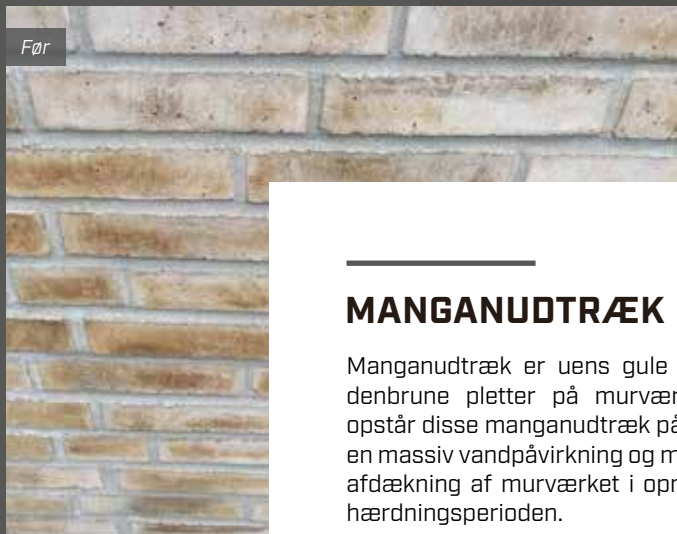
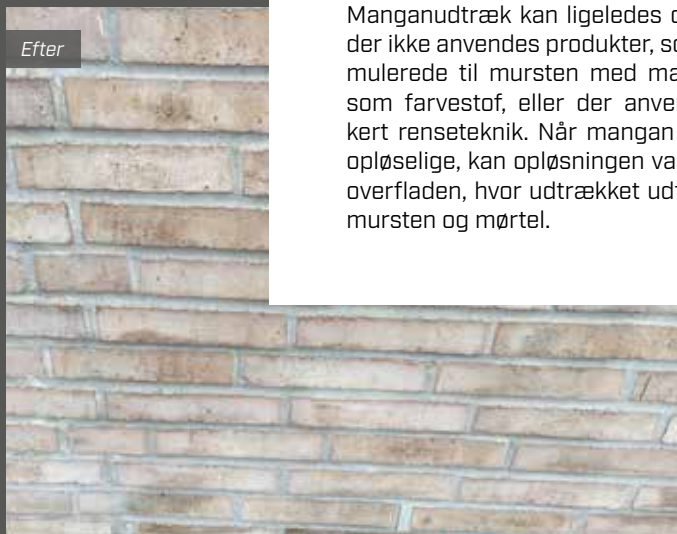
*På billederne her ses hvordan hårde salte kommer til udtryk. Inden en afrensning for hårde salte er det vigtig at få lavet en vurdering af sten og fugers tilstand. Saltene kan give afskalninger på mursten samt porøse fuger.*

Hårde salte ses ofte på vejrligsfacader, som har været udsat for massiv vandpåvirkning i en længere periode. Vi ser først saltene komme til udtryk 3-7 år efter opmuring. Disse salte kan forebygges ved at have styr på fugtkontrolleringen i hele murværkets levetid.

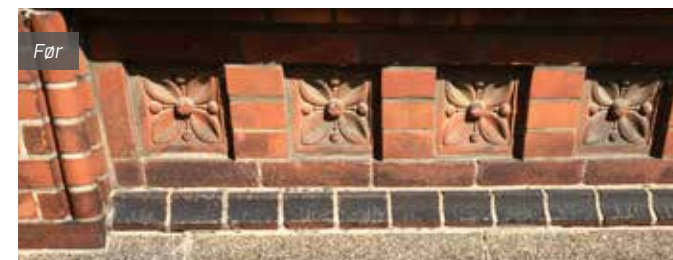
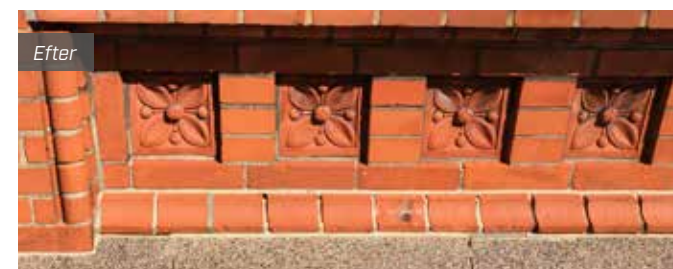
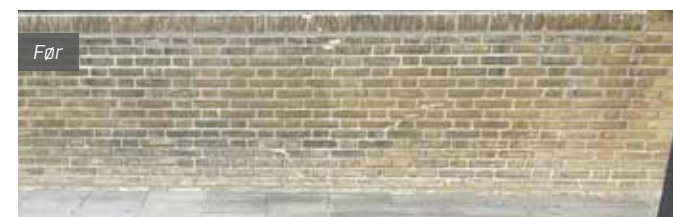
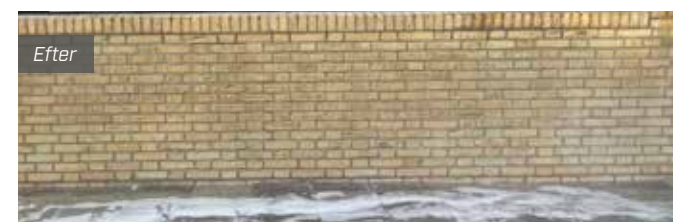
På billederne ovenfor har vi afrenset murværket for sod.

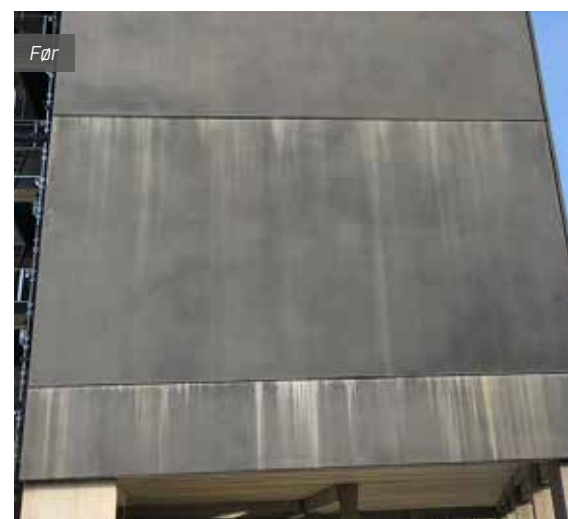
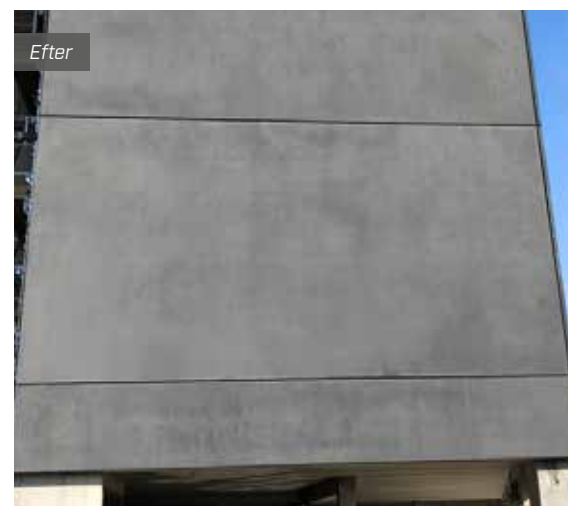
*På billederne her ses betonelementer med kalkudfældninger som MV Group® har renset.*
